Idéoplæg

AAB afd. 9

Dec 2023

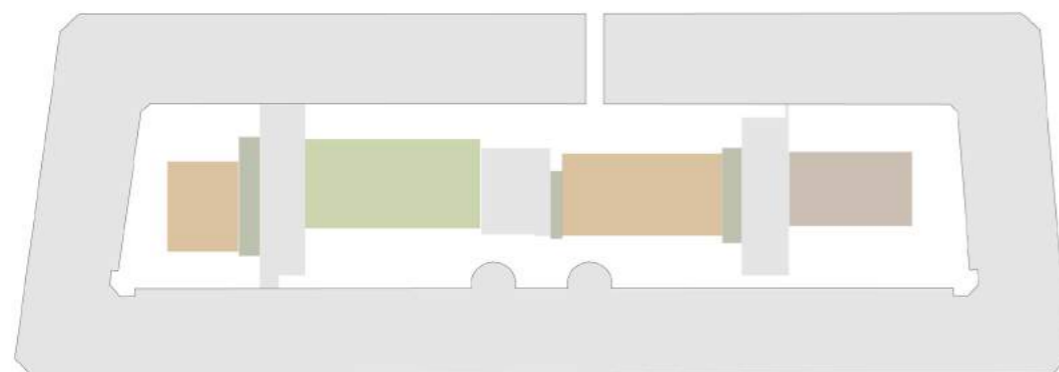
Belægning

Kantzonen i gården er en store sammenhængende asfaltzone. Undervejs bliver den brudt af tværgående flisearealer ved de 2 cykelskure. Ved legeplads og gyngeset er anlagt store arealer med gummibelægning og dele af plænerne er armerede på adgangsveje til cykelskure.

Belægninger fremstår i slidt tilstand og i deres udbredelser gør gården hård i øjenhøjde.

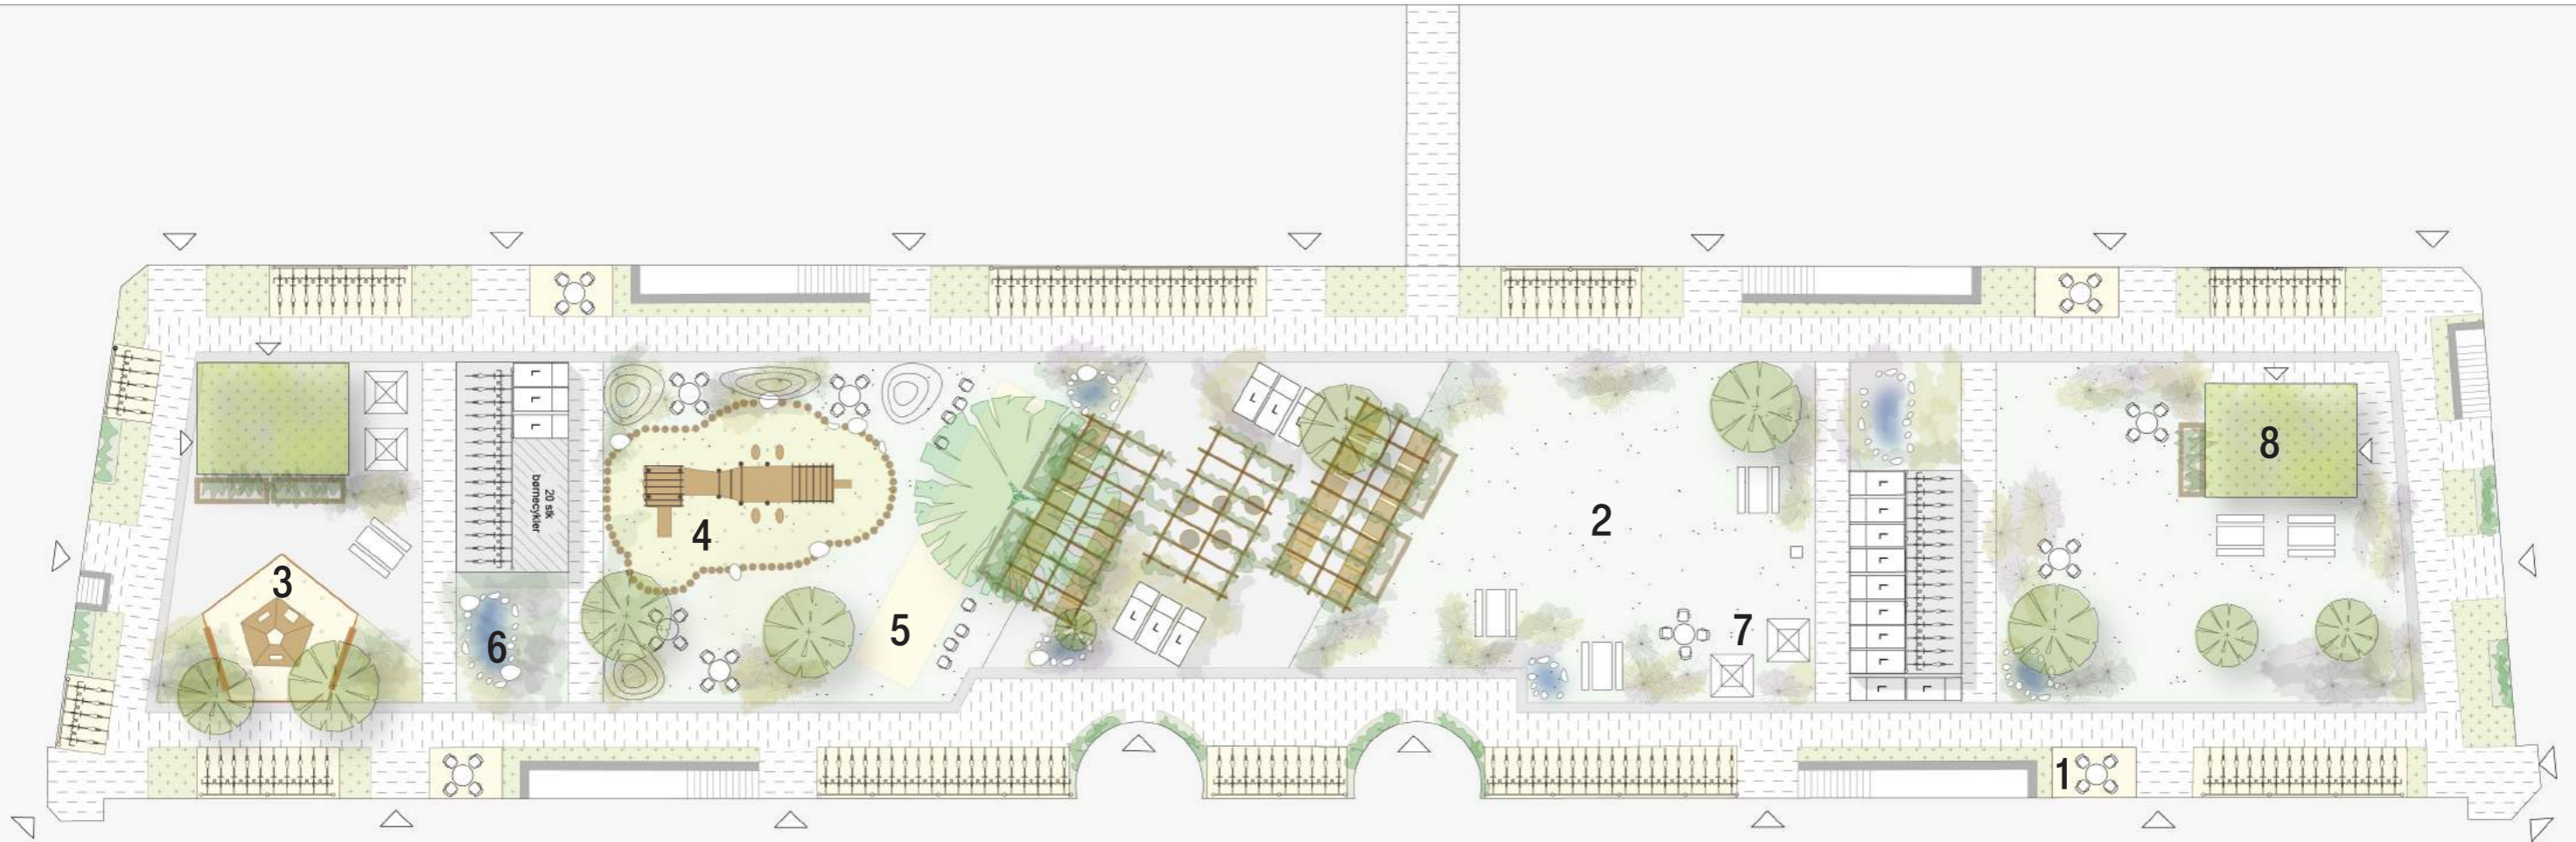
# PLAN - FREMTIDIGE FORHOLD

I dag er gården meget spredt i sine funktioner, vi ønsker i den nye gård at samle funktioner så de placeres i hold til praktisk brug og solforhold. Den nordlige del af gården får mest sol og det er her vi har placeres de større sammehængende plæner (2).

I midten af gården er vi bundet af det eksisterende skraldesug og nærheden af porten.

Mod syd har vi nogle eksisterende skure og mindre direkte sol og vi valget derfor at samle leg i denne halvdel af gården.

Centralt i byggeprogramme var et ønske om effektiv afvikling af cykler. Cykler placeres hovedsageligt langs kanten af gården i relation til bagtrapperne. 2 af de eksisterende skure bevares og huser, cykler, børne- og ladcykler. Ved opgang etableres nærhold (1). Cykler indrammes af beplantning og kældertrapper og værn beplantes, så kantzonen i sin helhed fremstår blødere og frodigere end i dag.

Eksisterende skraldesug overdækkes med en pergola. i tillæg til denne tilføjes 2 parallelle pergola som rummer alt skrald i containere. Pergolaen er en åben struktur som som beplantes og indpasses i gårdens buskbeplantning. I forbindelse med pergolaen udnyttes nicher til ladcykel parkering.

Leg opdeles i 2 delområder. Leg til den midste (3) som en mindre legehuse i sandkasse. og lege til større børn som klatre / legemiljø i faldsand (4). På aktivitetsplænen anlægges små bakker til leg. Mellem legeområde og pergola anlægges en petanquebane (5).

Alle stier i kantzonen afvander om en vandrende der samler vandet og leder det til regnbede. Regnebedene er afgrænsede beplantede områder hvor vand samles og nedsiver. Regnebedene anlægges med et overløb, så vand aldrig opstuer ud over bedet (6).

Eksisterende træer forsøger bevaret. Det centrale, fuldkronede træ tænkes bevaret, men beskæres og kroen hæver til at gå over nye pergola.

I steder for den formklippende hække gården i dag er domineret af, beplantes gården med pryd- og bærbuske og stauder der kan fremstå i naturlig og ikke beskåret form.

Der etableres 4 tørrestativer. 2 tæt på vaskeriet og 2 i gårdens sydlige ende (7). Løst inventar kan tage mange former og de tegnede bord-bænkesæt og café-møbler anvist kun en rumlighed.

De eksisterende skure bevares og tilføjes serum-mos tag (8). Et enkelt skur fjernes for at give plads til en bedre skraldeafvikling.

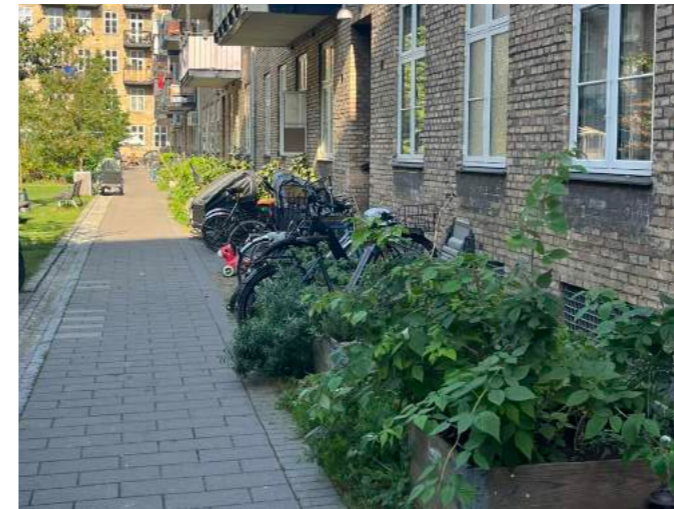
Stier i betonsten, vandrende i granit, cykler på grus.

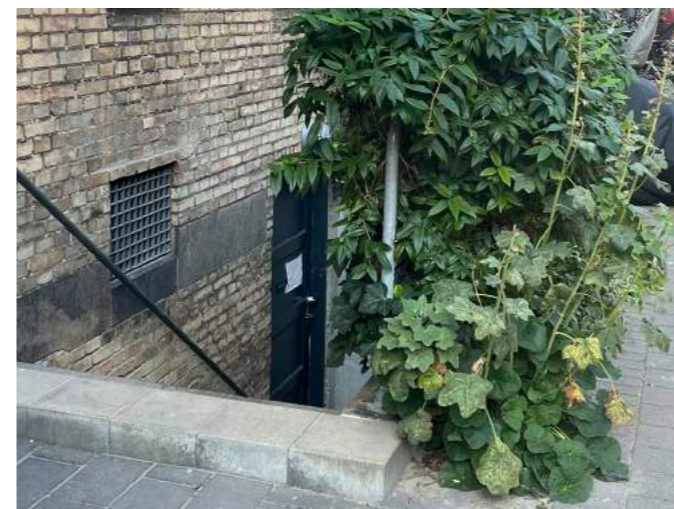
Skybrudssikring af trappenedgange
